Le chalet mystérieux

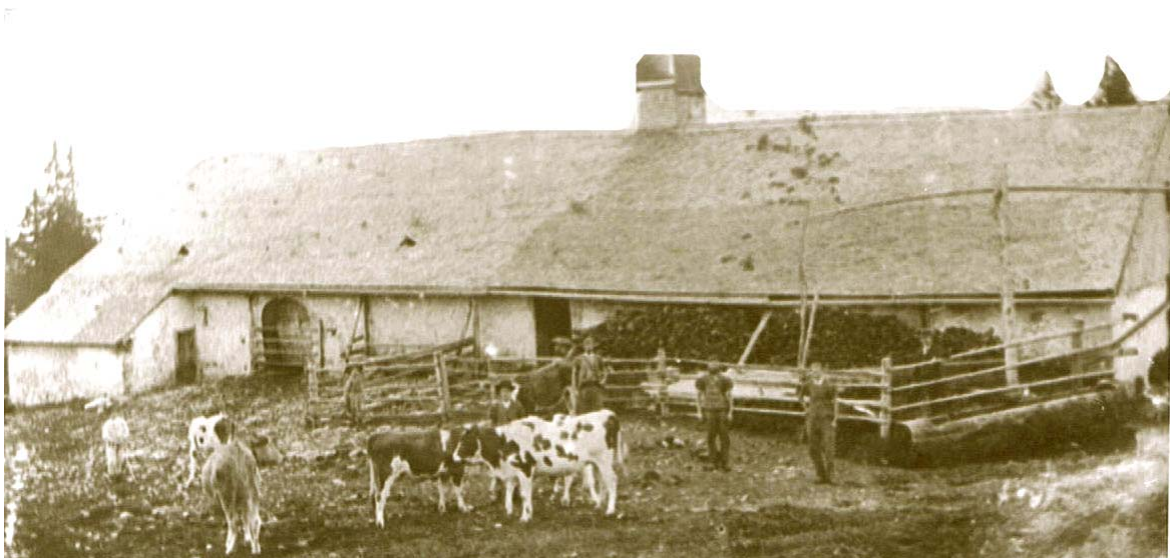
La photo restera floue à jamais. Plan rectangulaire, longueur impressionnante de la bâtisse, toit non brisé en ses pignons. Une porte d'écurie voûtée, équipe importante.

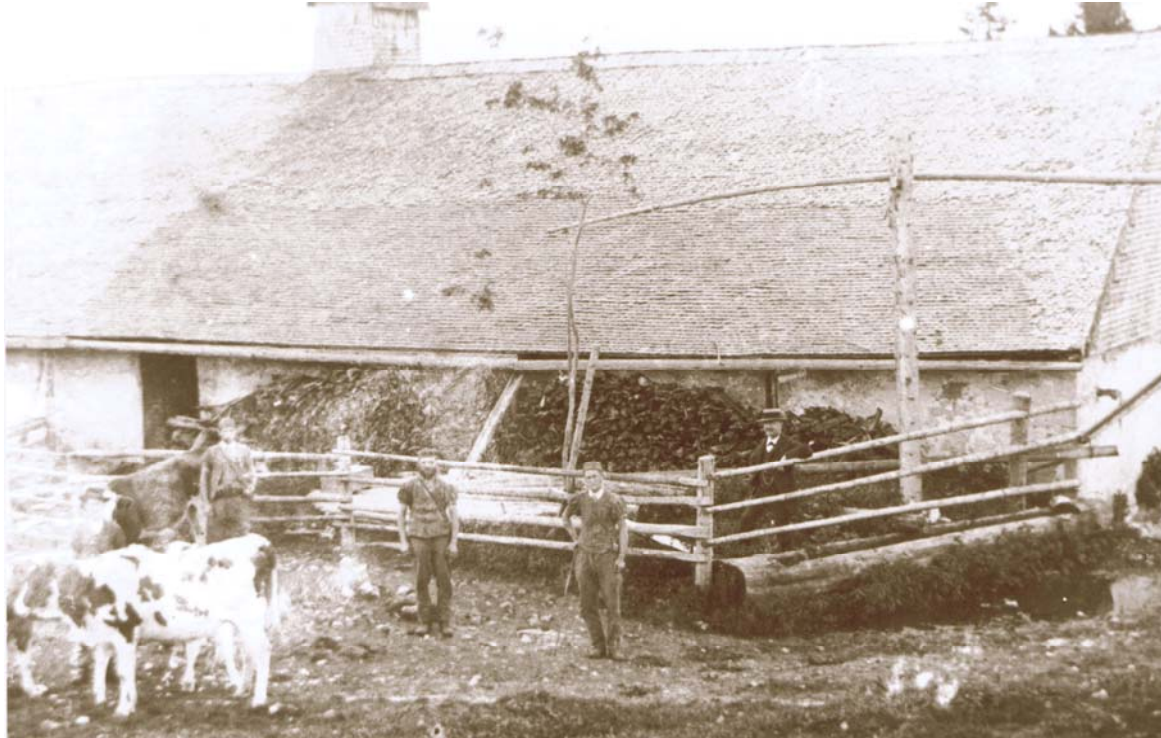
Voilà qui est légèrement mieux. On découvre six personnages. Cinq sont rattachés au chalet, dont trois avec l'habit traditionnel, soit mandzon et manches retroussées, capet sur la tête, poche à sel en bandoulière, gros souliers pour affronter les environs terreux du chalet qui n'est souvent qu'une vaste pataugeoire, surtout en périodes de pluies persistantes, où c'est même l'horreur. Un quatrième, à gauche, et un cinquième plus à gauche encore, en dehors du troupeau, sont de l'équipe. Tandis que le « bourgeois » appuyé à la barrière, ne peut-être qu'un visiteur, du dimanche en particulier. Il s'habille à la mode de ce probable début de XXe siècle. Complet veston, canotier, montre sur l'abdomen, moustache, sûr de lui, confiant qu'il est d'un tout autre niveau que ce personnel de chalet pas trop propre et qui trafique dans la terre et la bouse.

Se voit le balancier. La citerne, en dur apparemment, à moins que l'on ne puisse pas voir les boudrons qui la couvrent, est droit devant le chalet. On pourra y puiser l'eau que l'on déversera dans le bassin de bois situé à proximité même de la barrière. Les chéneaux sont toujours de bois, qui conduisent l'eau du toit directement dans la citerne par une petite chéneau secondaire.

D'importantes quantités de bois sont appuyées à la façade. Nous sommes de toute évidence ici au levant où ce matériau pourra sécher pendant toute la saison et même plus tard. Quoique, vu sa couleur, il paraît avoir nettement plus d'une année, sorte de déchets de tous genres, peu protégés par un court avant-toit, mais qui devront servir néanmoins à chauffer le lait ou le caillé de la chaudière. Car c'est ici, de toute évidence, un chalet où l'on fabrique.

La cuisine, soit local de fabrication, est à peu près au centre du bâtiment, surmontée par la traditionnelle grosse ou grande cheminée surmontée de ses deux volets que l'on peut actionner de l'intérieur.

Le bétail est traité dans l'écurie de gauche, à laquelle on accède par une porte voûtée. Il est possible, et même fort probable qu'il y ait aussi une porte de ce type à l'arrière du bâtiment, ainsi ce même bétail pourra être évacué devant le chalet, ou derrière le chalet où l'environnement doit être sensiblement pareil à celui que l'on découvre ici, si ce n'est pas pire encore. On constate la présence d'un clédar devant la porte de l'écurie. Celui-ci sert à parquer le bétail en celle-ci, ne serait-ce que pour l'attacher, tandis que la chaleur suffocante de l'été ne permet pas de refermer les portes ordinaires.

Auprès du bassin poussent naturellement les envahissantes orties. Le bâtiment annexe à gauche, doit être l'écurie aux cochons, soit la porcherie. Cochons que bien naturellement l'on engraissera avec le petit-lait résultant de la fabrication du fromage. Nous ignorons les compléments vitaminés qu'on peut bien leur donner à l'époque !

Question logement, il est probable que l'on dort sous les combles. A droite, il nous semble apercevoir le début d'un cadre de fenêtre. Celle-ci ne saurait être que celle de cette dite chambre. On accède probablement à celle-ci par un escalier qui prend naissance dans la cuisine que l'on ne découvrira jamais, de toute évidence. Et inutile d'aller regarder derrière la photo pour trouver trace d'autres locaux qui pourraient satisfaire notre curiosité !
